Şasi > Asma > Arka aks salıncağı > yanlış, eksik, gevşetilmiş parçalar, 0033890100

## Teknik bildirim

Arka aks salıncağı yanlış, eksik, gevşetilmiş parçalar, 0033890100  
BMW; 5 Touring (F11); 528 i xDrive; kW: 180

### Referans numarası(ları): 0033890100

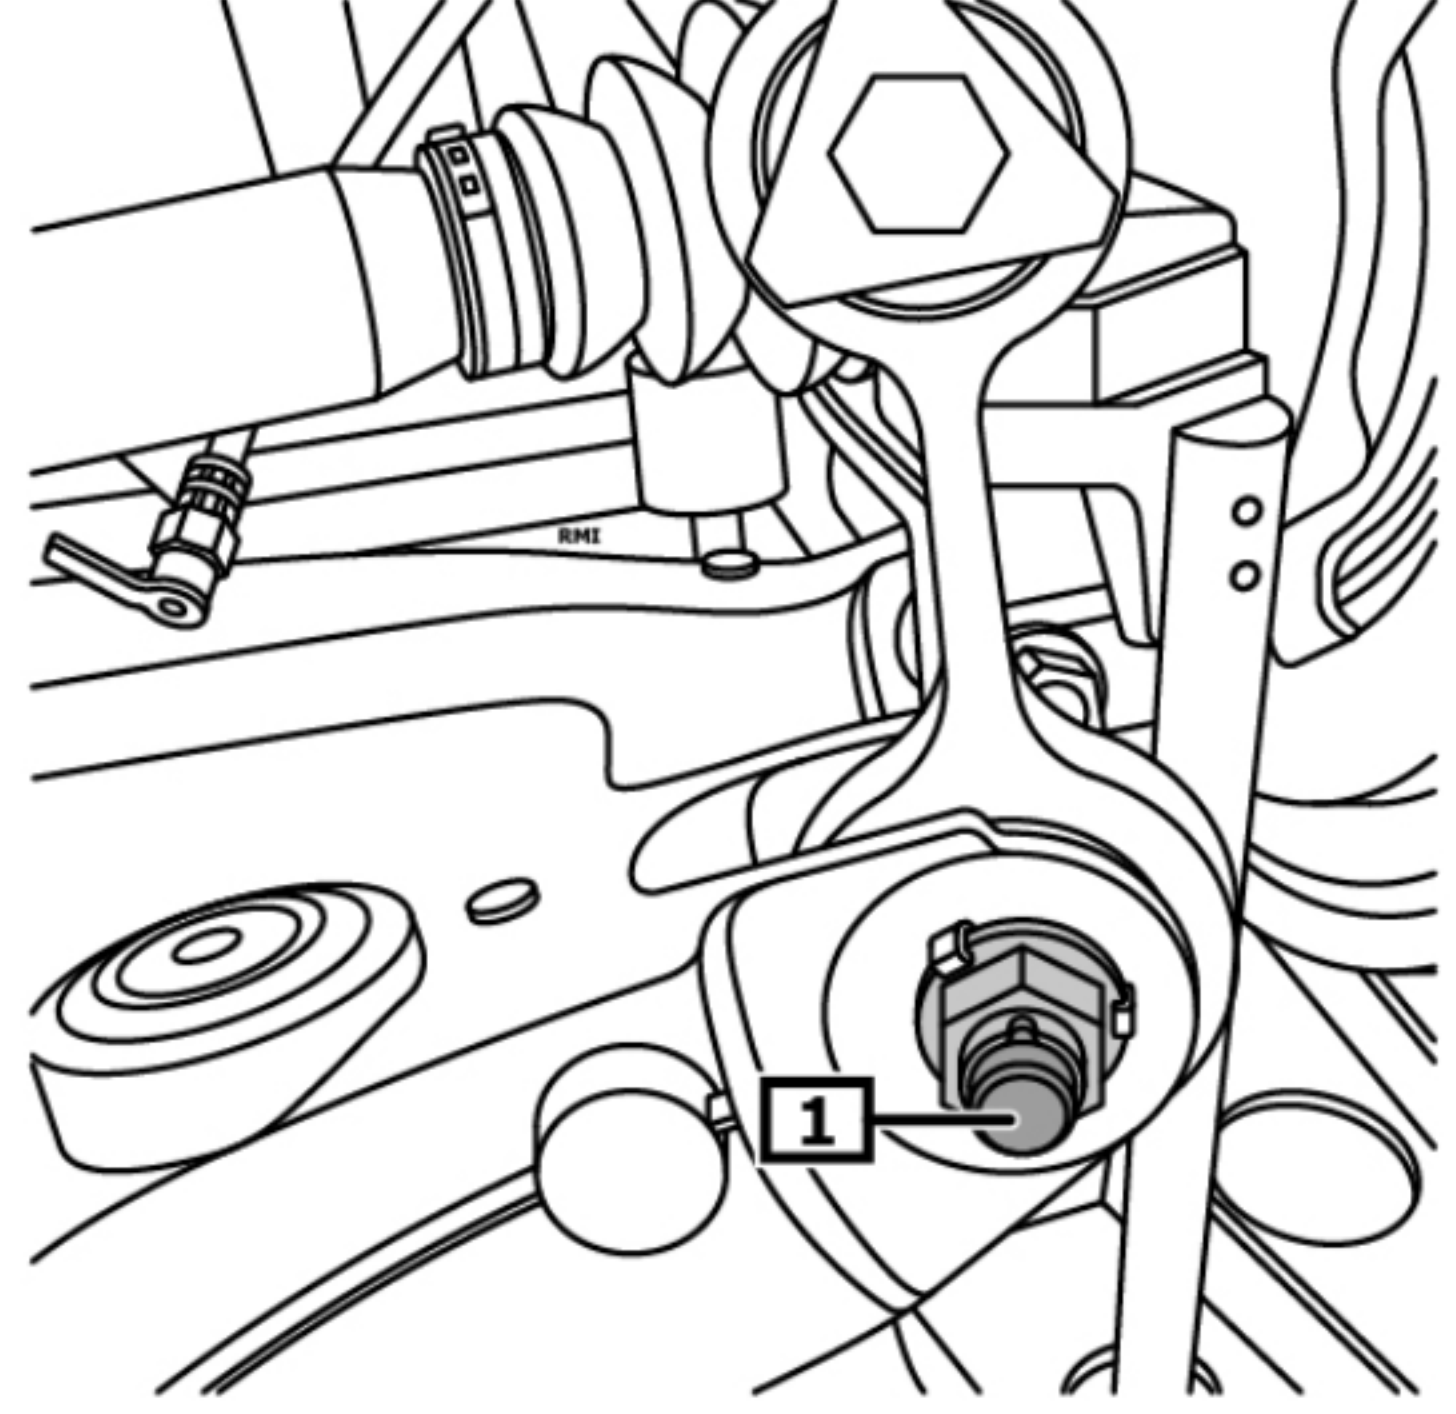
1 vida

yanlış sıkma momenti

Üretim hatası.

Salıncak sıkma torqu(lar) düzeltilmelidir.

| vida (1) | (bkz. resim) | 165 Nm + 45° |

Salıncak sıkma torqu(lar) düzeltilmelidir. (1)
